## **INFORME TÉCNICO SOBRE EL DESLIZAMIENTO EN LA PARTE ALTA DE EL PICACHO, VOLCÁN DE SAN SALVADOR Y ACCIONES PARA INSTALACIÓN DE SISTEMA DE ALERTA TEMPRANA**

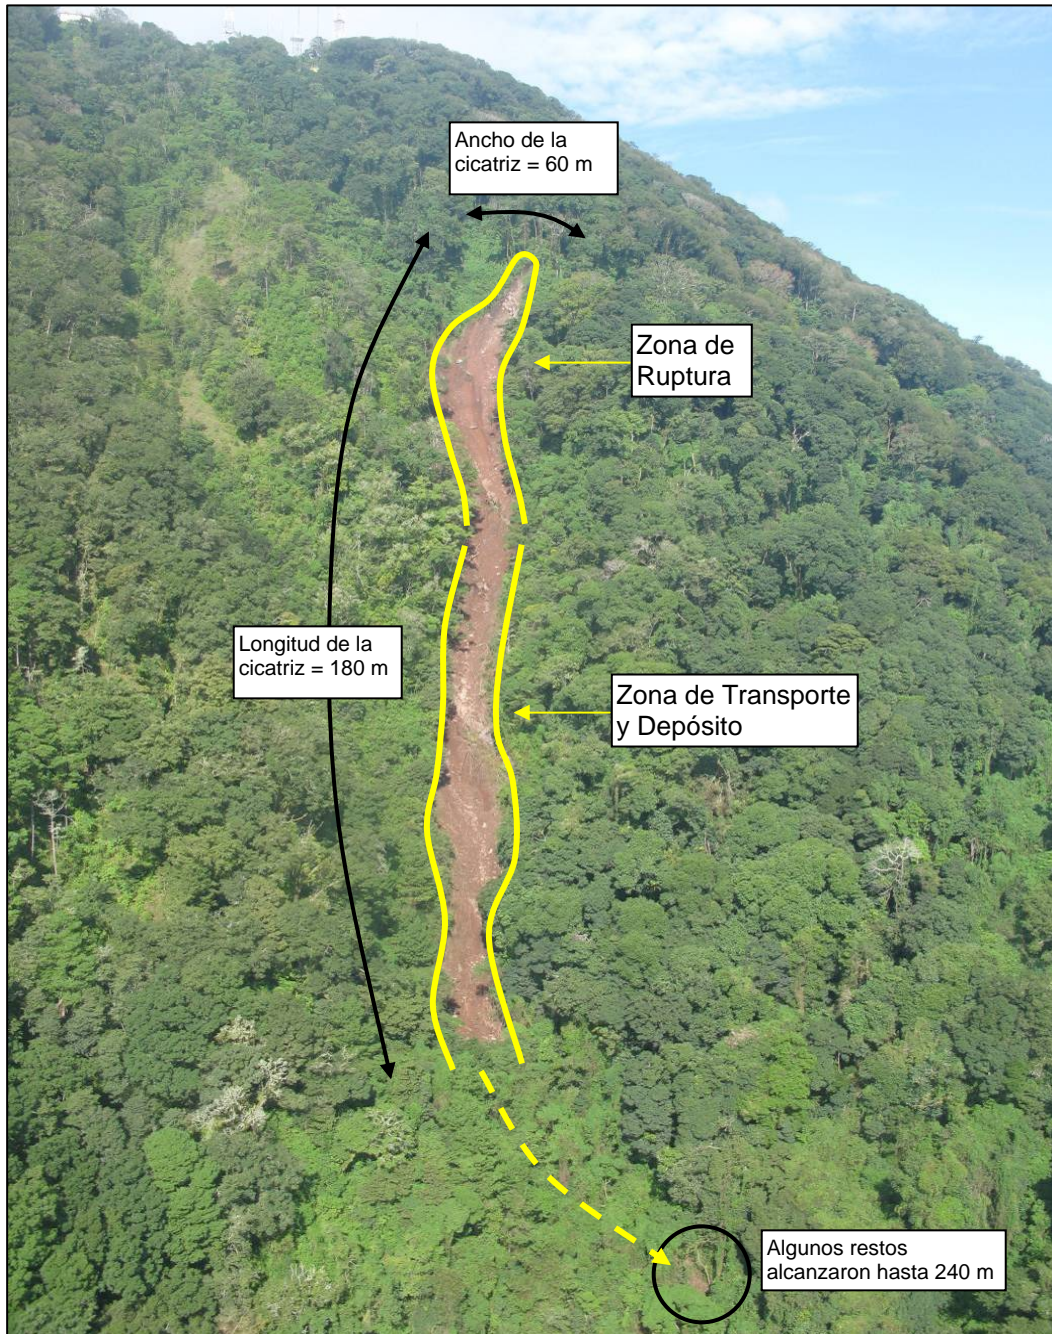
Foto No1. Deslizamiento en El Picacho, Octubre de 2008. Fotografía del Servicio Geológico Nacional-DGSNET

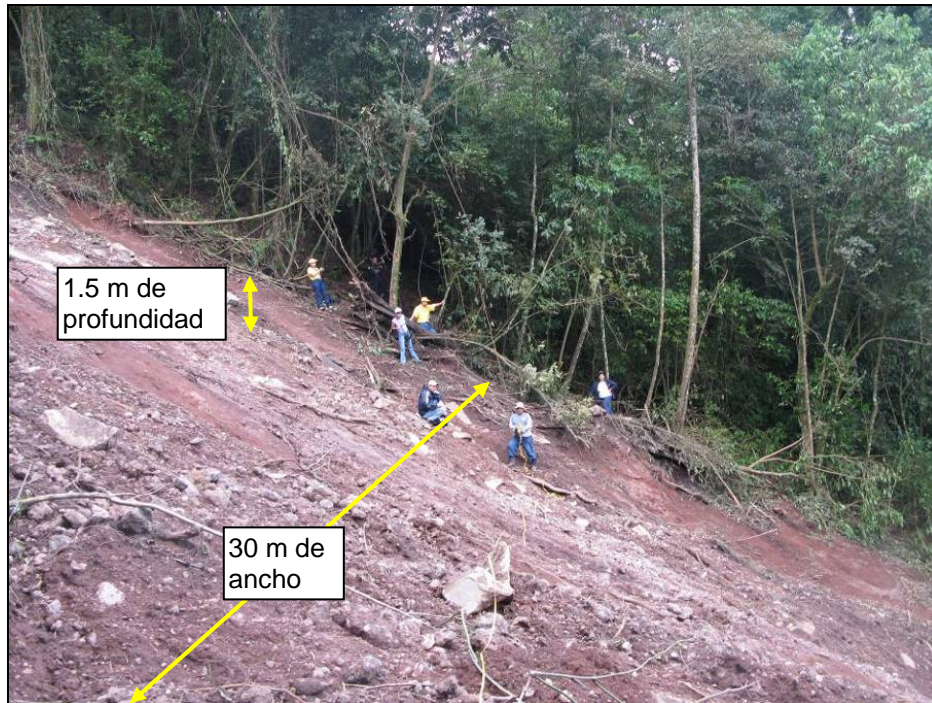
Foto No2. Superficie de ruptura del deslizamiento en El Picacho, Octubre 2008. Fotografía: Servicio Geológico Nacional-DGSNET

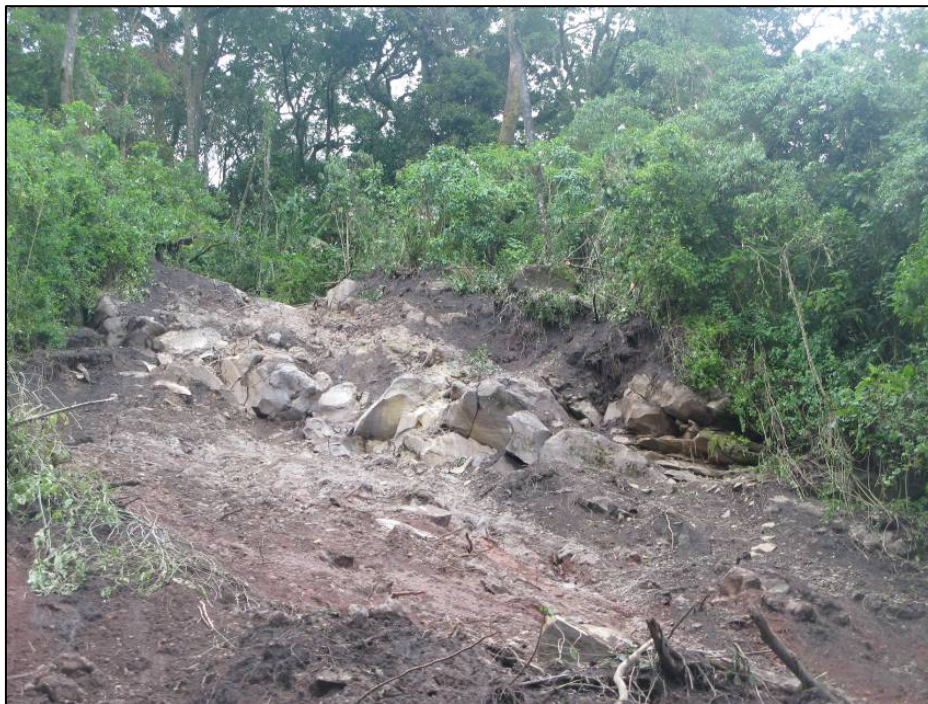
1. El deslizamiento de tierra en la parte alta de El Picacho (ladera oriental) se dio a una altitud de 1750 msnm y el detonante fue la lluvia. De acuerdo a la ocurrencia, profundidad y material depositado es clasificado como un deslave o flujo de escombros.
2. La cicatriz del deslizamiento es de 180 m de largo y un máximo de 30 m de ancho, con un área estimada de 5400 metros cuadrados (figura 1).
3. La cicatriz del deslave presenta una zona de ruptura, una de tránsito y de depósito: la zona de ruptura (donde ocurrió la falla) es de aproximadamente 30 m de ancho, 60 m de largo y 1.5 m de profundidad y con pendiente de 50 grados (figura 2). La zona de depósito se estima con un volumen de 3,240 metros cúbicos.
4. En la zona de ruptura existe un afloramiento rocoso fracturado de unos 2 metros de espesor, lo cual facilitó la infiltración de agua, presión y el fallamiento posterior (figura 3).

Foto No3. Estrato rocoso en la parte superior de la superficie de ruptura.  
Fotografía: Servicio Geológico Nacional.
