FLUJOS DE ESCOMBROS EN LA LADERA ORIENTE DEL VOLCÁN ILAMATEPEC, DEPARTAMENTO DE SANTA ANA

PERFIL DE OBRAS DE MITIGACION

Enero de 2006

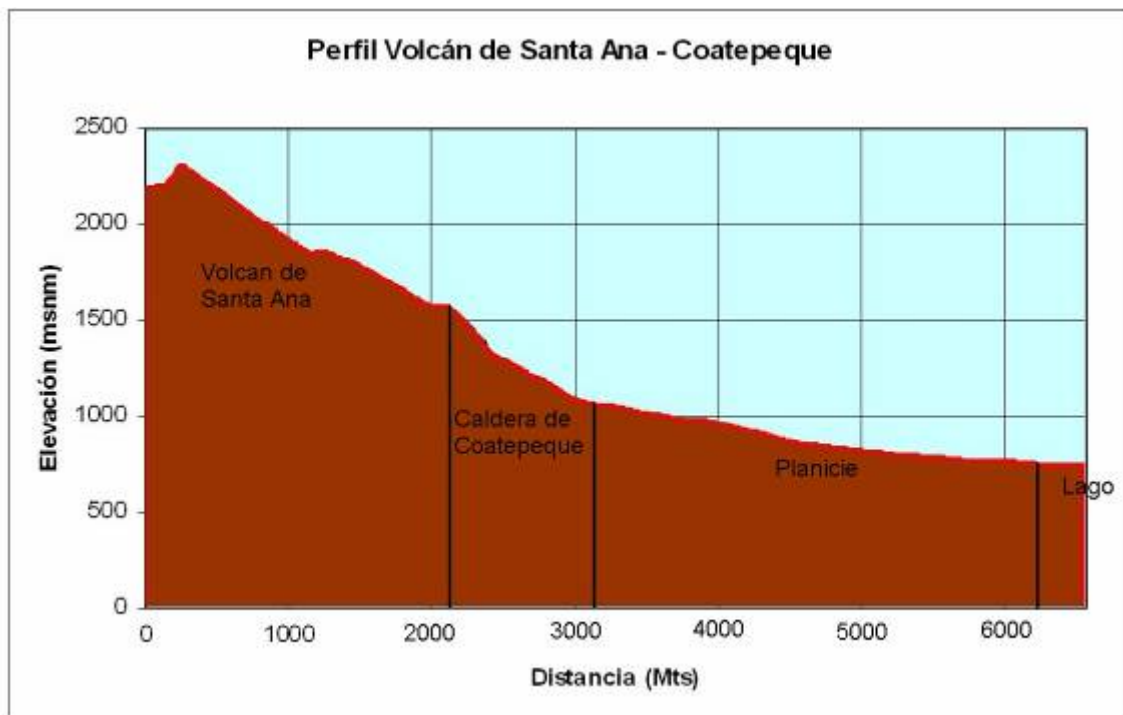
Figura No. 2. Perfil topográfico mostrando la zona comprendida entre el volcán Ilimatepec y el lago de Coatepeque.

El área donde ha ocurrido los lahares está formada por la ladera oriental del volcán Ilimatepec, que se encuentra apoyada sobre el escarpe suroeste de la caldera de Coatepeque y cuya superficie desciende abruptamente hasta una depresión donde las pendientes son menores (Véase figura No. 2).

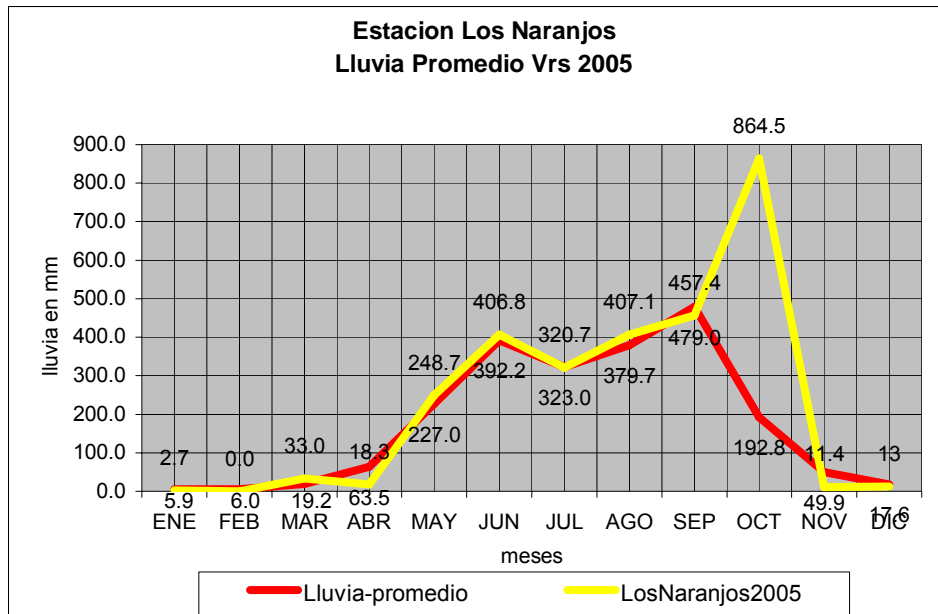
Figura No. 3. Promedio histórico mensual de la estación Los Naranjos comparado con lo registrado en octubre de 2005.

La máxima precipitación diaria alcanzada se registró el 5 de octubre con un total de 320 mm, que al compararla con el promedio histórico mensual de lluvia en el mes de octubre, en la estación mencionada, se verifica que la lluvia de ese día fue 1.7 veces mayor al promedio mensual. Dicho de otra forma, en un solo día llovió casi el doble de lo que llueve en todo el mes de octubre. La lluvia registrada en los primeros diez días de octubre fue de 833.6 mm y que al compararlo con el promedio histórico anual de lluvia en esa estación, indica que en sólo 10 días se registró el equivalente al 39% de la lluvia de todo un año. La figura N°3 muestra una comparación entre el promedio histórico de lluvia mensual de la estación Los Naranjos y el registrado durante el 2005, en la cual las cantidades de lluvia medidas en octubre (2005), equivalen a más de cuatro veces de lo que se genera como promedio para ese mes.

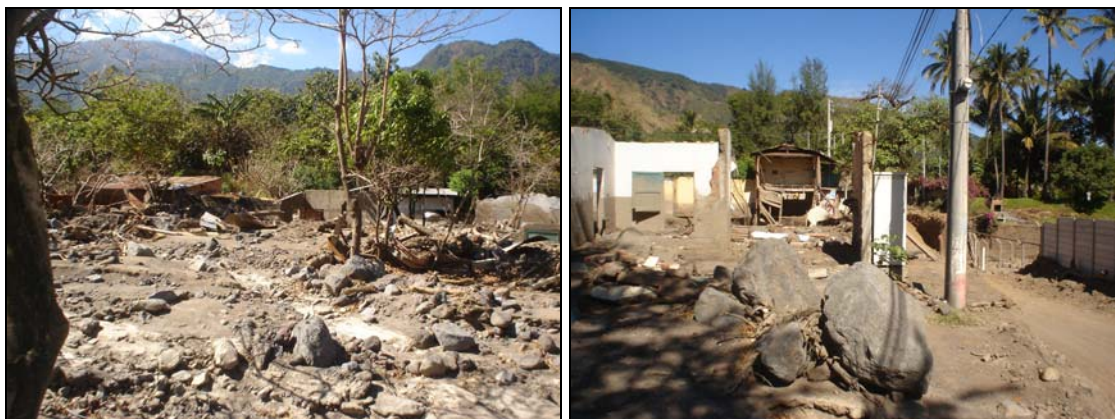
Figura No. 4. Flujo de escombros que impactaron en las propiedades de la cercanía de la quebrada El Javillal. Obsérvense bloques lávicos de distintos tamaños y el material compuesto por una mezcla de suelos, bloques de rocas, fragmentos de árboles y agua.

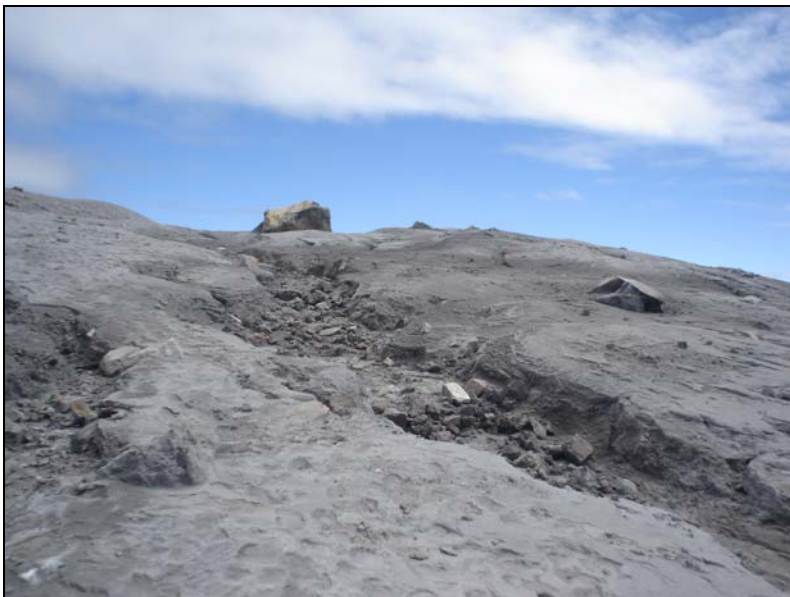
Figura No. 6. Cenizas semi-sueltas y bloques angulares de variados tamaños en la cercanía del cráter de Santa Ana.

Las inspecciones que SNET ha continuado realizando a la zona del volcán y sus alrededores, indican que todavía existen grandes cantidades de cenizas en estado semi-suelto y bloques rocosos en las cercanías del cráter (Véase figura No. 6). Además, una gran extensión de la cobertura vegetal en la ladera oriente del volcán se encuentra quemada, debido a la alta temperatura a que fueron expuestos los árboles y maleza de ese sector durante la erupción (Figura No. 7).

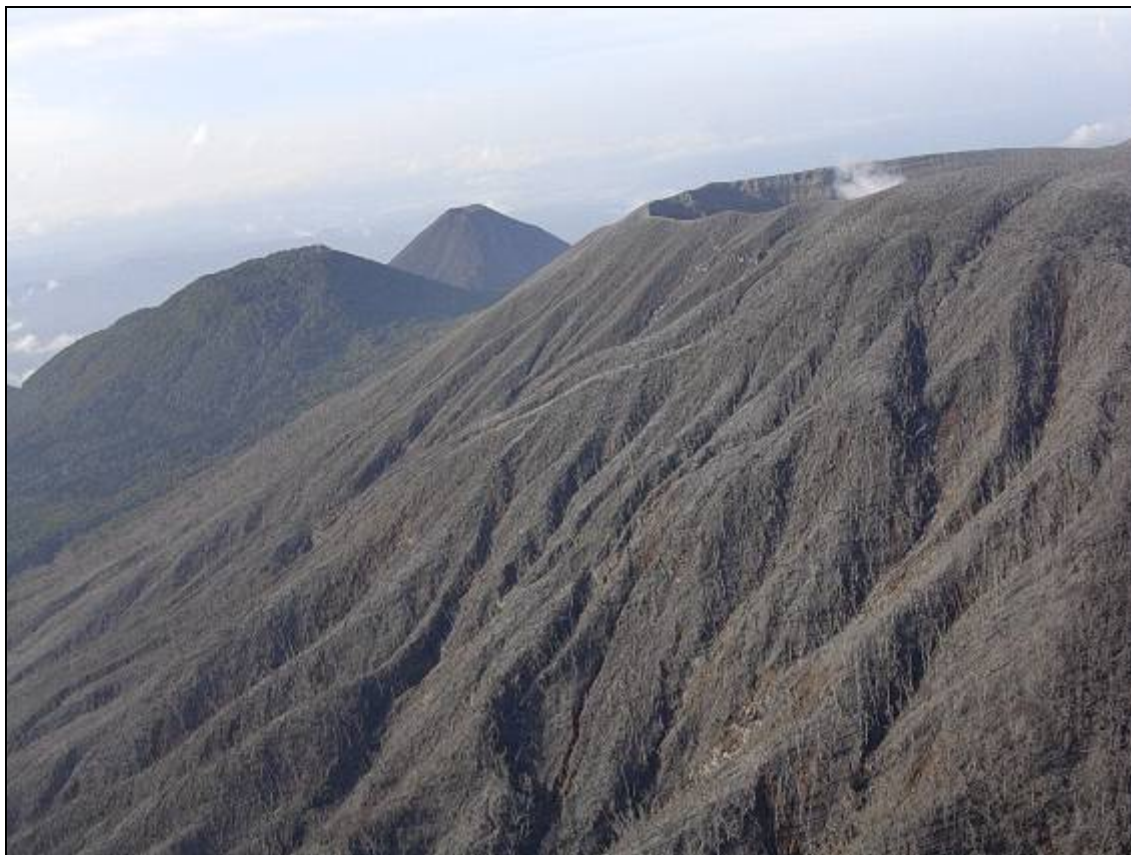
Figura No. 7. Depósitos de cenizas y cobertura vegetal quemada en la ladera oriente del volcán de Santa Ana.

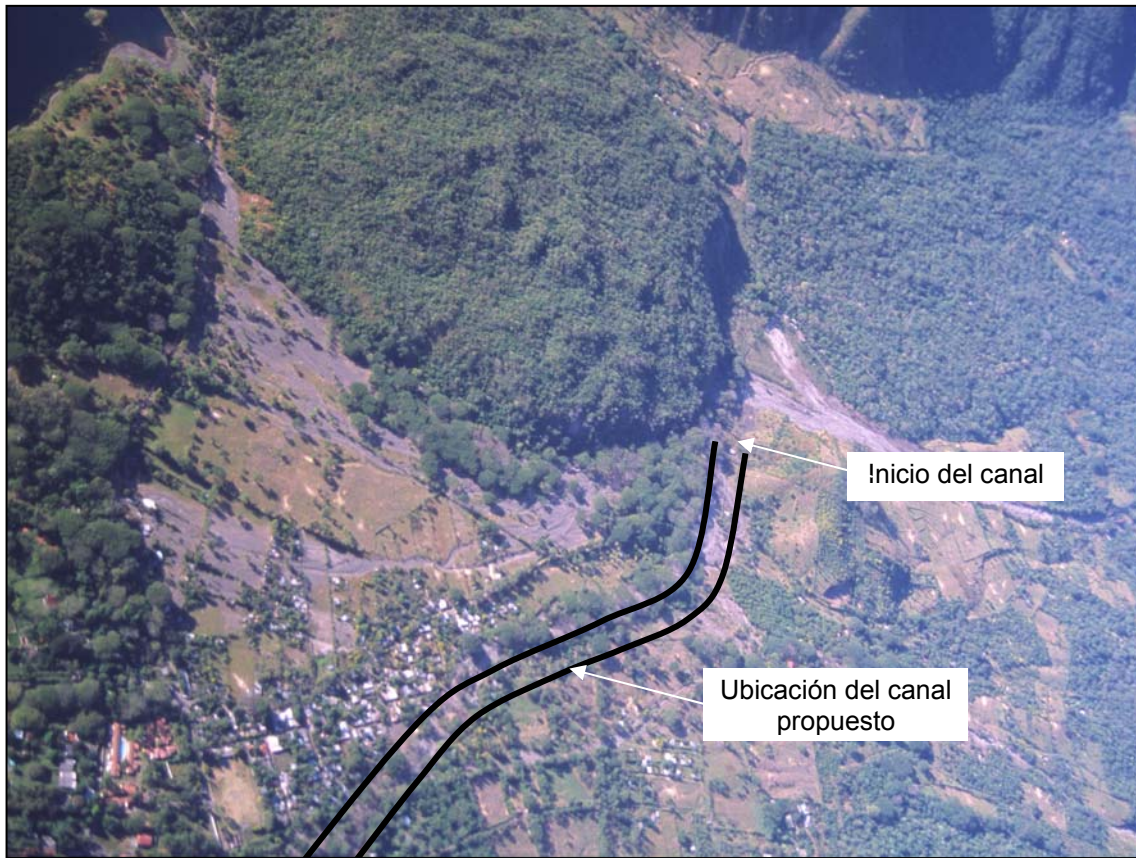
Figura No. 9. Opción 2: Ampliación de canal existente para el desalojo de los flujos de escombros que se originan en el volcán Ilimatepec.

2. Opción 2: Ampliación del canal natural, que sirva para encausar futuros flujos de escombros por donde los flujos de escombros se encausaron en octubre de 2005 y conducirlos hacia el lago, causando un mínimo de daños.

Esta opción permitiría utilizar el drenaje generado por los flujos de escombros de octubre de 2005 para encausar futuros flujos mediante la ampliación del canal, siguiendo como mínimo los lineamientos de la sección de canal descrita en la opción anterior.
